測試報告

號碼：CT/2016/80346

送樣廠商：萬林工業有限公司
樣品名稱：不銹鋼鍋具
樣品型號：DS-B8-316-3P、DS-B20-19、DS-B30-14、GS-A-316-18、GS-A-316-20、GS-A-316-22、GS-A-316-24
樣品材質：316不銹鋼材質
原產國：台灣
收件日期：2016/08/09
測試期間：2016/08/09 TO 2016/08/17

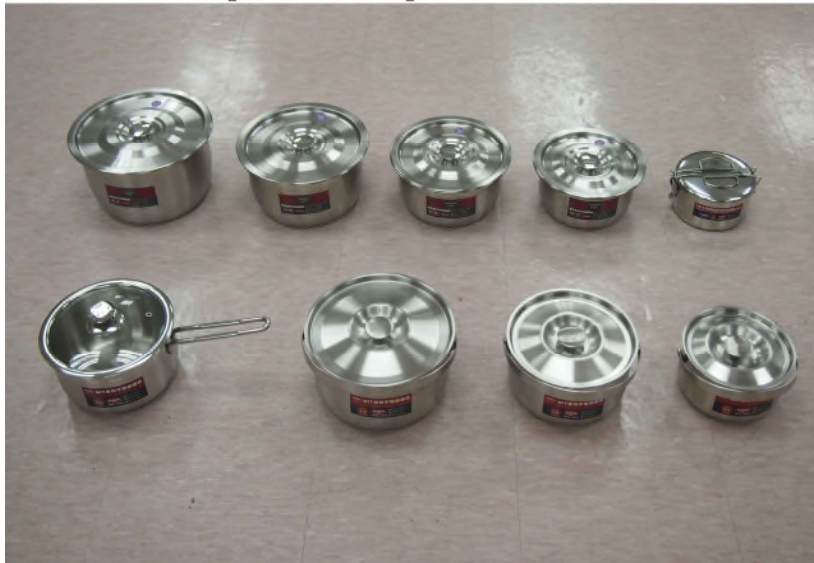
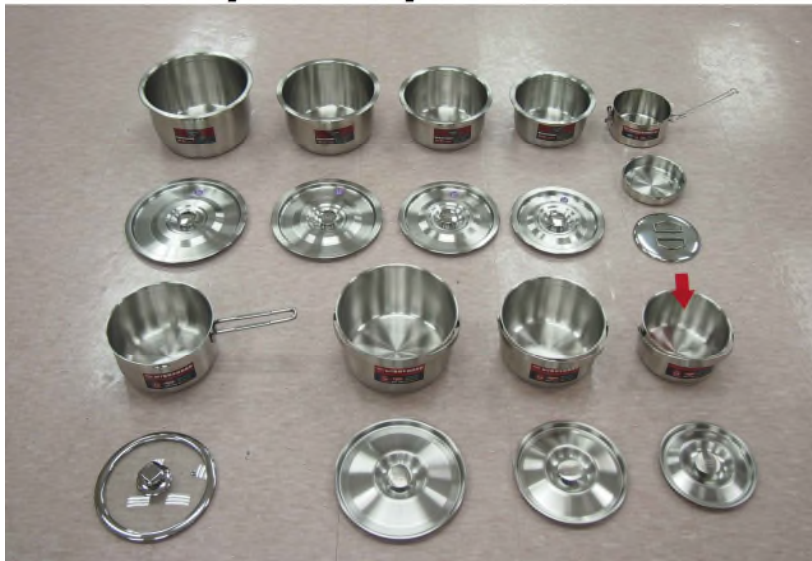
CT/2016/80346

* 照片中如有箭頭標示，則表示為實際檢測之樣品/部位。*

測試部位 No.1 : 銀色金屬鍋(DS-B8-316-3P)
