TEST REPORT

報告號碼： HL80339A/2016
頁數： 1 of 2
日期： 2016年08月30日

產品名稱： 不沾鍋具組

測試要求： 把手負載強度試驗 (參考 CNS 11513 第 5.2 節- 確認日期：104 年 1 月)

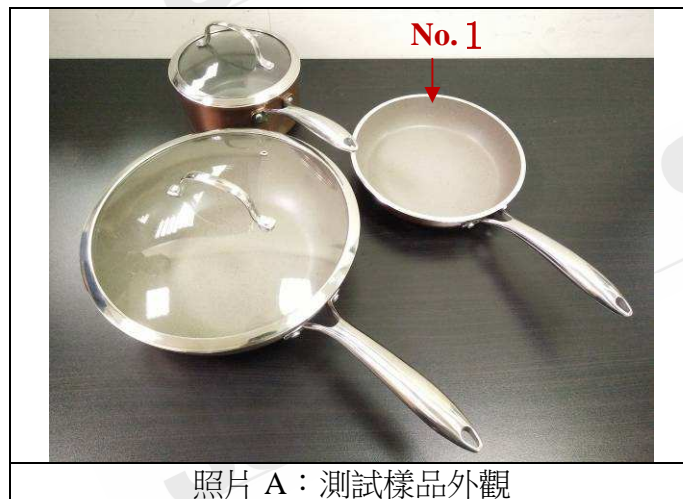
照片 A：測試樣品外觀

測試樣品	鍋內載重	結果
測試部位 No.1	2.5 kg	測試後，把手無明顯脫落及變形現象。
